## **Inspektionsbericht 12793412**

**W&H Assistina 3x3 (REF19923000)**

**W&H Assistina 3x2 (REF19922000)**

**Validierung der Reinigungsleistung**

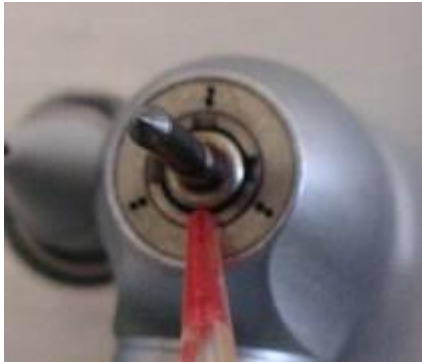
Bild 1 – Anschmutzung Instrumentenkopf

10 µl *Blut* wurden auf die Instrumentenspindel pipettiert. Die Außenseite der Instrumente wurde mit 20µl *Blut* beschmutzt (zunächst aufgetropft, anschließend mit einem Haarpinsel gleichmäßig verteilt). Die Spraykanäle wurden je mit 5µl Blut geflutet. Die Antrocknungszeit beträgt 15 Minuten.\*

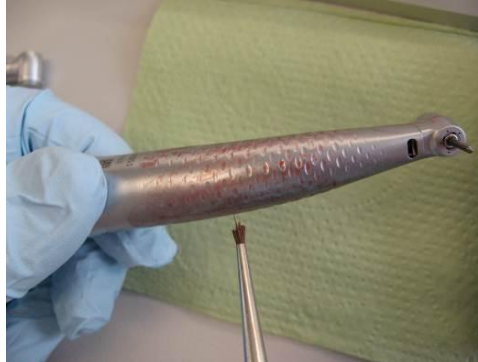
Bild 2 – Anschmutzung der Instrumentenoberfläche
