Kugelventile

Der Guss mehrerer großer Kugelventile für eine saudi-arabische Wasserleitung zeigte Undichtigkeiten und drohte zu massiven Bauverzögerungen der Pipeline zu führen. Die Neufertigung hätte mehrere Monate gedauert. Abdichtungsversuche mit unterschiedlichen Herstellern von Epoxykeramik scheiterten ausnahmslos durch Rissbildung in der Beschichtung bei Anlegen des Prüfdruckes von 150 bar.

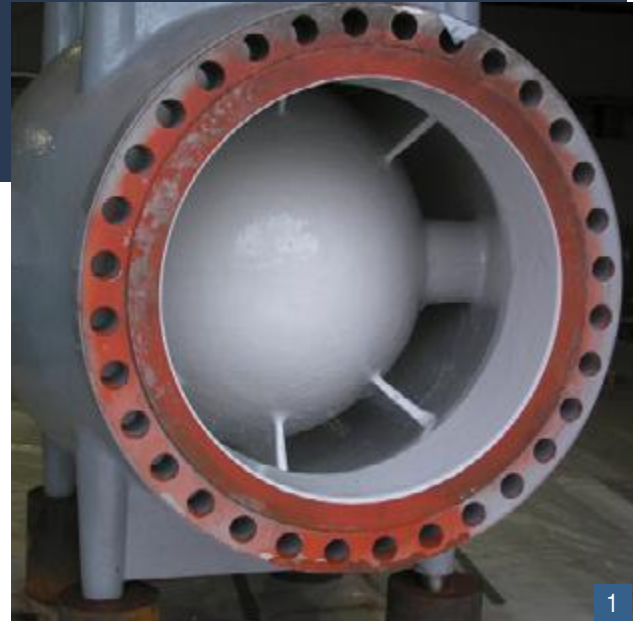
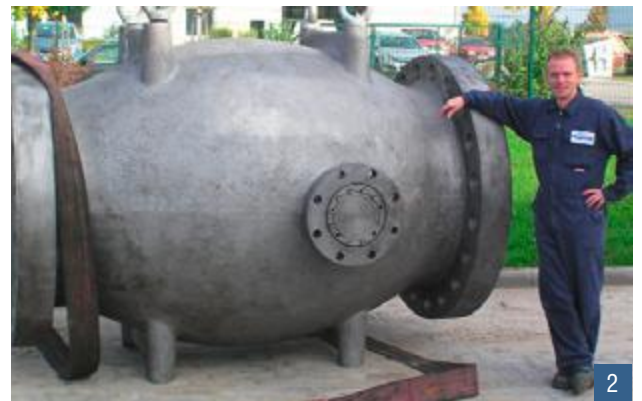
- 1 Ohne die schnelle Hilfe von MetaLine – ein Fall für den Schrott
- 2 Durchaus ein beeindruckender Leitungsdurchmesser
- 3 Finale Entfernung der erfolglosen Epoxykeramik-Beschichtungen
- 4 MetaLine 924 Unterwanderungsschutz (1-schichtig)
- 5 Dichtungsbereiche wurden sorgfältig vorbereitet und grundiert, blieben aber unbeschichtet
- 6 Prüfdruck 150 Bar – Dichtigkeitsprüfung mit Bravour bestanden
- 7 MetaLine Serie 500 lässt sich mit Airless-Spritztechnik sehr gleichmäßig aufbringen

MetaLine Mitarbeiter konnten das Problem vor Ort beim Hersteller, mit einer 2 mm bis 5 mm dicken Elastomerbeschichtung MetaLine 590 zeitnah und professionell lösen.
