Rapport d'inspection 12793452

W&H Assistina 3x3 (REF19923000)

W&H Assistina 3x2 (REF19922000)

Validation des performances de nettoyage

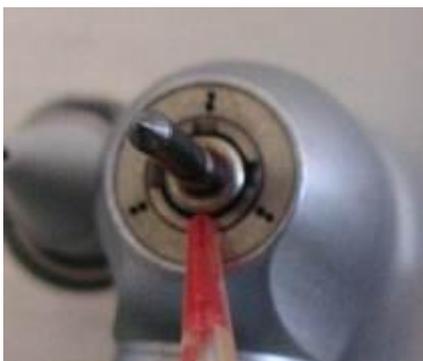
III. 1 – Souillure de la tête de l'instrument

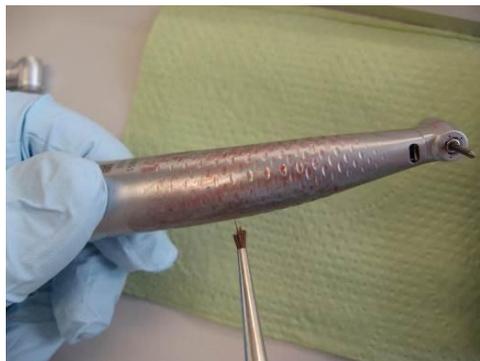
III. 2 – Souillure de la surface de l'instrument

10 μ l *de sang* ont été appliqués par pipetage sur la broche de l'instrument. L'extérieur des instruments a été souillé avec 20 μ l *de sang* (dépôt de gouttes qui ont ensuite été réparties uniformément au moyen d'un pinceau fin). Chaque canal de pulvérisation a été inondé avec 5 μ l de sang. La durée de séchage correspond à 15 minutes.*
