Informe de inspección 12793472
W&H Assistina 3x3 (REF19923000)
W&H Assistina 3x2 (REF19922000)
Validación de la eficacia de la limpieza

Objeto de la inspección:		Validación de la eficacia de la limpieza	
Fecha de la inspección:	18/09/12	Inspector:	Sladana Jusic, Arno Sorger
Lugar de inspección:	WHU GmbH, St Johann		
Método de inspección:	SOP 7030, análogo a las normas ÖNORM EN ISO 15883-1 y ÖNORM CEN ISO/TS 15883-5		
Objeto del ensayo:	Comprobación de la eficacia de la limpieza con el método OPA modificado.		
Recepción de la muestra:	18/09/12	Portador de la muestra:	Sladana Jusic
Fecha de toma de la muestra:	18/09/12	Tomador de la muestra:	Sladana Jusic

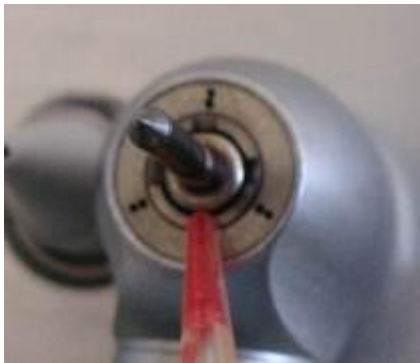
Imagen 1 – Contaminación del cabezal del instrumento

Se pipetearon 10 µl de *sangre* en el husillo del instrumento. La cara exterior del instrumento se ensució con 20 µl de *sangre* (primero se aplicó gota a gota y, después, se distribuyó uniformemente con un pincel fino). En los canales de spray se introdujeron 5 µl de sangre. La sangre se dejó secar durante 15 minutos.*

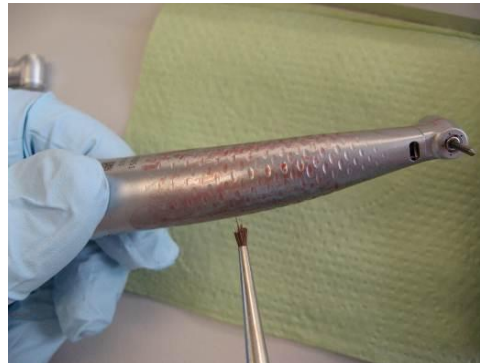
Imagen 2 – Contaminación de la superficie del instrumento
